R PIECES AUTOS / PANNES RÉPERTORIÉES

BMW 5F3A, 5462, 5463

VEHICULE ET MODELE BMW X3 (E83) et X5 (E53 et E70), toutes motorisations.

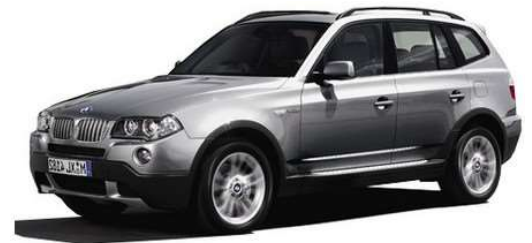
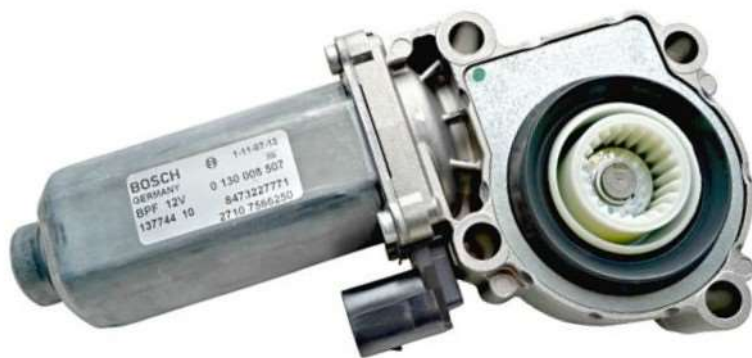
En présence de l'un de ces 3 défauts : 5F3A, 5462 et/ou 5463, contrôler en priorité l'état et la correspondance des 4 pneumatiques. Si le diamètre des pneus entre les essieux avant et arrière est différent (dû à l'usure, ou à différents types de pneus utilisés) il y a alors une correction permanente apportée par l'actionneur de la boîte de transfert qui travaille alors beaucoup plus que prévu.

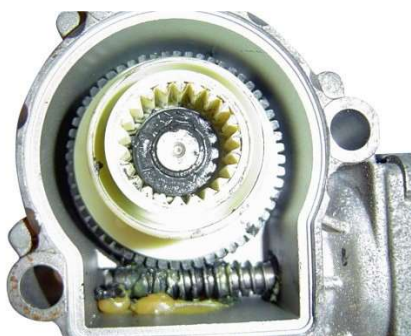
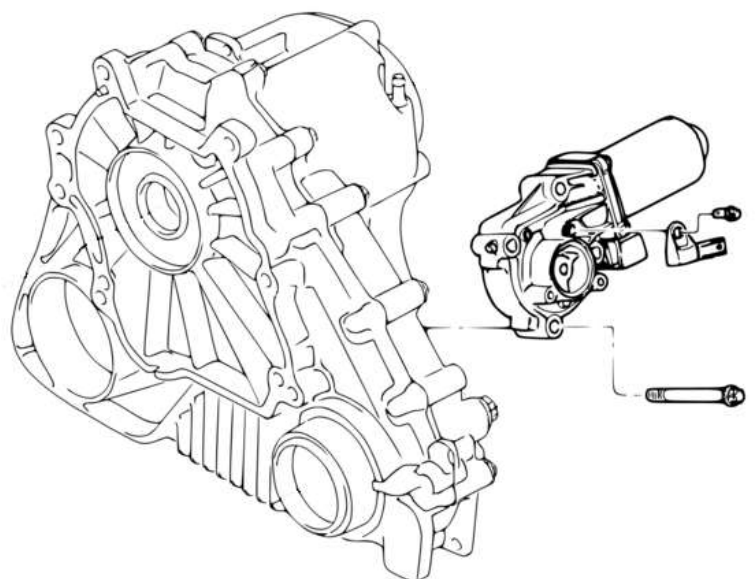
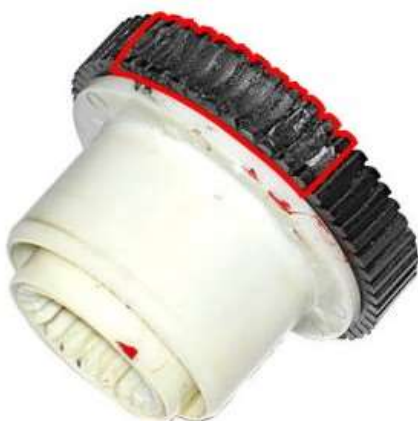
Ce problème provient d'un engrenage abîmé à l'intérieur de l'actionneur de boîte de transfert. Ce pignon à l'origine en nylon peut être remplacé indépendamment de l'actionneur complet par un pignon fabriqué en plastique/fibre de carbone plus résistant.

Comment corriger ?

Remplacement de l'engrenage de l'actionneur de boîte de transfert.
